# PATIOS BAJO NUEVA LUZ

SANTA ISABEL 21-23

UNA REHABILITACIÓN QUE HABÍA QUEDADO INTERRUMPIDA DURANTE OCHO AÑOS SE CULMINA CON LA RECONSTRUCCIÓN DE LAS ENVOLVENTES (CUBIERTA DE TEJA, FACHADAS AL EXTERIOR Y A LOS PATIOS), EL REMOZADO DE ESCALERA Y PASO DE CARRUAJES Y CON LA PUESTA A PUNTO DE LAS INSTALACIONES.

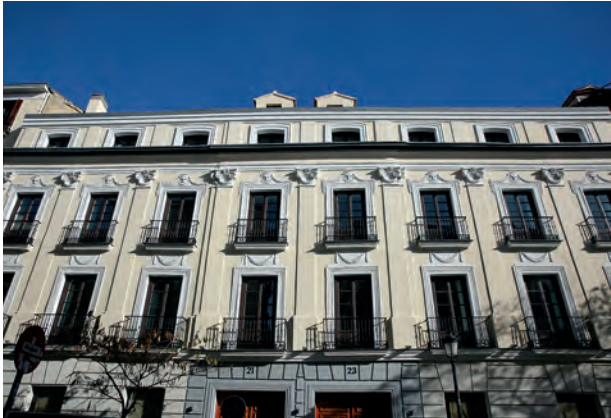
2

1. Escalera secundaria después de ser restaurada.
2. Fachada principal a la calle Santa Isabel.
3. Pasillo en zona común, abierto al primer patio, tras la reforma.
4. Patio interior, con la característica carpintería de madera.

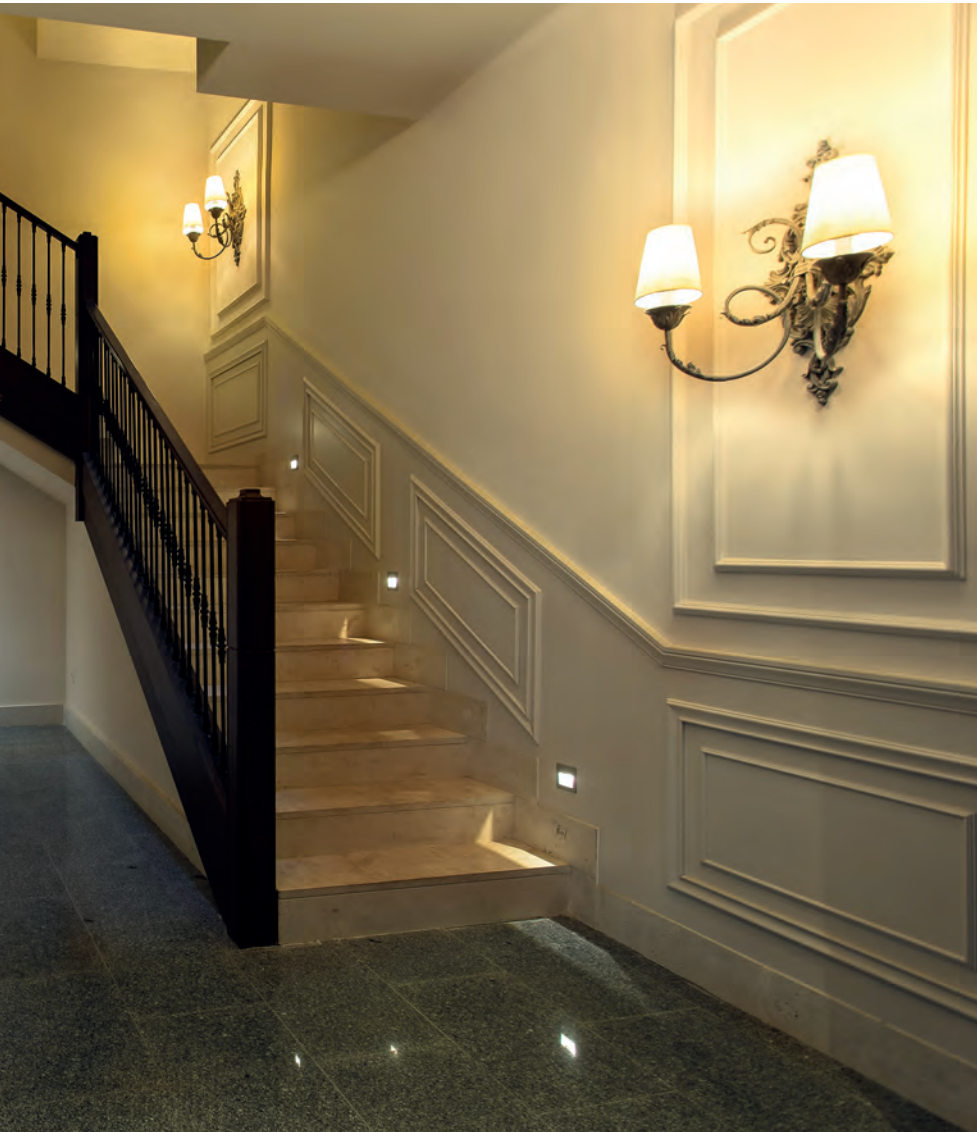
2

1. Patio interior tras la rehabilitación.
2. Vista de la escalera principal hacia el portal, después de la reforma.
3. Último nivel del sótano para el aparcamiento semirrobotizado.
4. Recuperación de la fachada principal.
5. Interior de vivienda durante la obra.

En la escalera protegida de acceso a las viviendas se repone su barandilla con la recuperación de balaustres y barandales de hierro, instalando un pasamanos de madera. “Los peldaños se forran de piedra caliza igual a la existente en pasillos y distribuidores; estaban bien conserva-
